無障礙電梯主鍵盤點字錯誤樣式解析與對策之研究

A Study on Analysis and Countermeasures of Braille Error Patterns on Main Keyboard of Barrier-Free Elevator

案例：建物--臺中市某區公所，電梯主鍵盤配置型式一為（FOAh）型式。

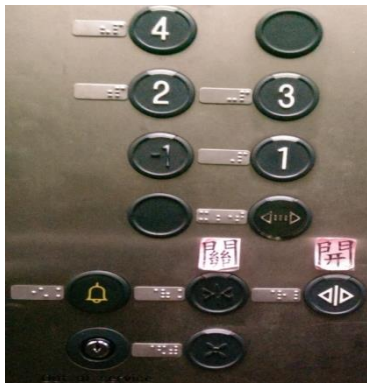
圖 4-1 主鍵盤--點字貼片現狀圖

主鍵盤配置認知：電梯按鍵及點字貼片由上而下為 FOAh 型式，即（1）樓層區 F：有 1、2、3、4、-1 等按鍵（2）開關區 O：有開、關等按鍵，（3）警示區 A：有鈴按鍵，（4）增設鍵：有延長、風等按鍵（如圖 4-1 所示）。

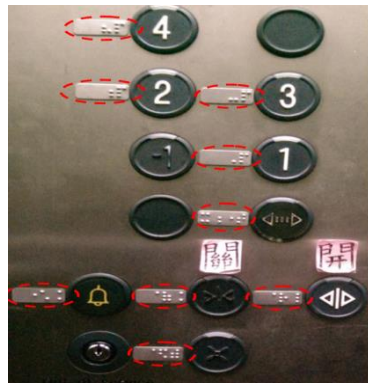
圖 4-2 主鍵盤--點字貼片錯誤圖

主鍵盤按鍵之點字錯誤樣態：（1）樓層區 F：有『4』、『3』、『2』、『1』、『-1』等 5 個按鍵（2）開關區 O：有『開』、『關』等按鍵，（3）警示區 A：有『鈴』按鍵，（4）增設鍵：有、『延長』、『風』等規定按鍵點字貼片（如圖 4-2 所示），點字貼片全部錯誤。

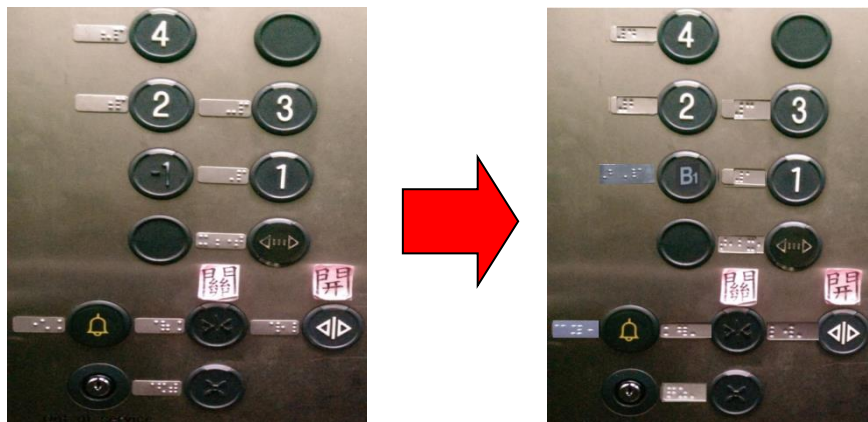
圖 4-8 主鍵盤之點字貼片（原狀至修正）圖

(一) 主鍵盤點字貼片修正說明認知：電梯按鍵及點字貼片由上而下為 FOAh 型式，即：

1. 樓層區 F：有 1、2、3、4、-1 等按鍵，共計有 5 個按鍵左側錯誤點字貼片修正。
2. 開關區 O：有開、關等按鍵，共計有 2 個按鍵左側錯誤點字貼片修正。
3. 警示區 A：有鈴按鍵，共計有 1 個按鍵左側錯誤點字貼片修正。
4. 增設鍵：有延長、風扇等按鍵，共計有 2 個按鍵左側錯誤點字貼片修正。

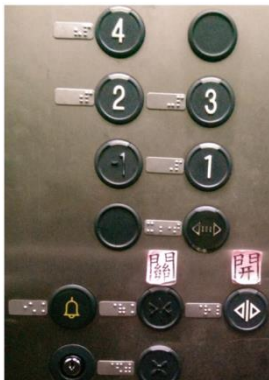
圖 5-5 點字貼片現況圖

本案例為臺中市某區公所建物內，首先拍攝無障礙電梯主鍵盤配置型式（FOAh）之點字貼片現況（如圖 5-5 所示）；其次進行整體之主鍵盤點字貼片，由上而下方式比對及查核點字貼片之正確性與錯誤繪製紅框線圖（如圖 5-6 所示）；最後建立主鍵盤點字貼片錯誤性問題與正確性對策（如圖 5-7 所示）之步驟，進行整合、分析等，並提供管理者改正圖說，以利於視障摸讀點字貼片獲取正確性信息（曾亮等人，2015）。

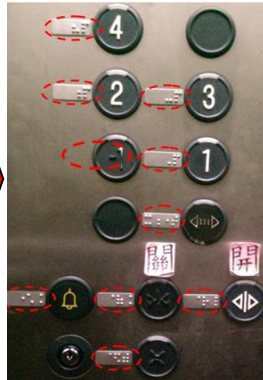
圖 5-6 點字貼片錯誤圖

本文公所建物內，無障礙電梯之主鍵盤採用（FOAh）配置功能性按鍵共計有 10 個，且在各按鍵外右側有設置鍵點字貼片有 9 片（有錯誤），又『-1』按鍵未設置鍵點字貼片；其點字貼片錯誤率為 100%（即 9/9 或 10/10），其錯誤現象主原因乃電梯施工者之點字專業認知不足（忽略點字貼片具有方向性）。
